Anticimex Överlåtelsebesiktning av småhus - nivå 1

Fastighetsbeteckning: Toftaholm 1:72	
Fastighetsägare:	
Fastighetsadress: Toftaholm 34	
Postnummer: 341 55	Ort: Vittaryd

Besiktningdatum: 2024-08-02	Protokollnummer: 68424881
Temperatur: 20 °C	Väderlek: Halvklart
Tekniker: Ossian Möller	
E-post: ossian.moller@anticimex.se	
Kontor: Växjö	
Närvarande: Jill Andersson Ossian Möller, Anticimex

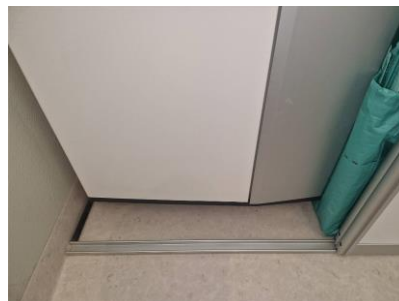
Golvbrunnen är inte besiktningsbar, pga att den är placerad under värmepanna.

För att kunna kontrollera och bedöma golvbrunnen måste den vara tillgänglig och rengjord.

Vi rekommenderar en kompletterande besiktning när golvbrunnen är tillgänglig och rengjord.

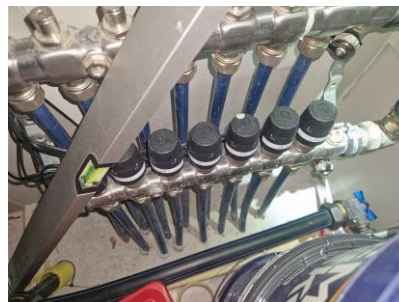
Rör genomföring i golv i uppgjuten klack.

Rör genomföringar i uppgjuten klack i golvet medför en ökad risk för att vatten tränger ner i omkringliggande konstruktioner och orsakar fuktskador.
